PRACOWNIA KONSERWATORSKA GALERIA

**PROGRAM PRAC KONSERWATORSKICH
POMNIKA MŁODYCH BOHATERÓW Z 1920
W NOWOGRODZIE**

Numer w rejestrze:
A-259 z 03.03.1987r

Białystok, luty 2018 r.

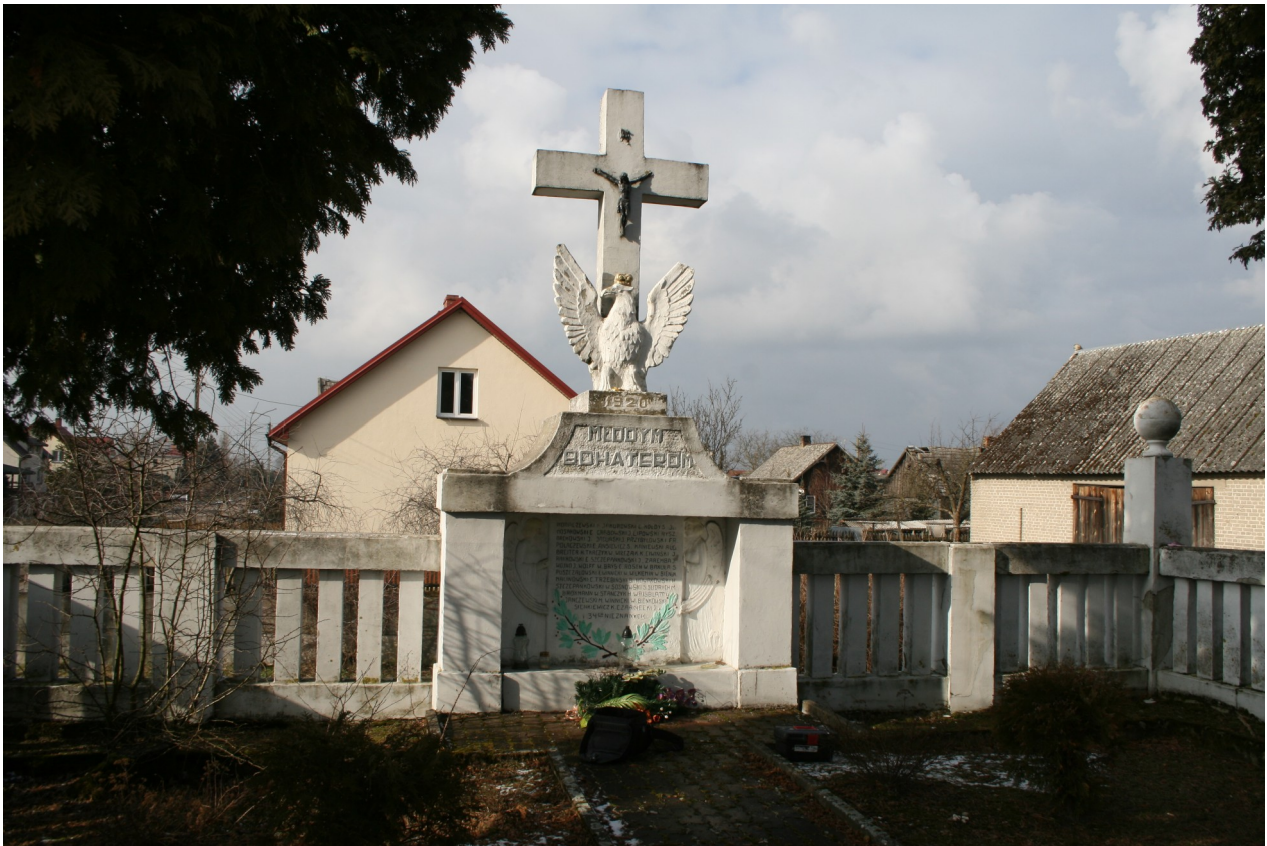
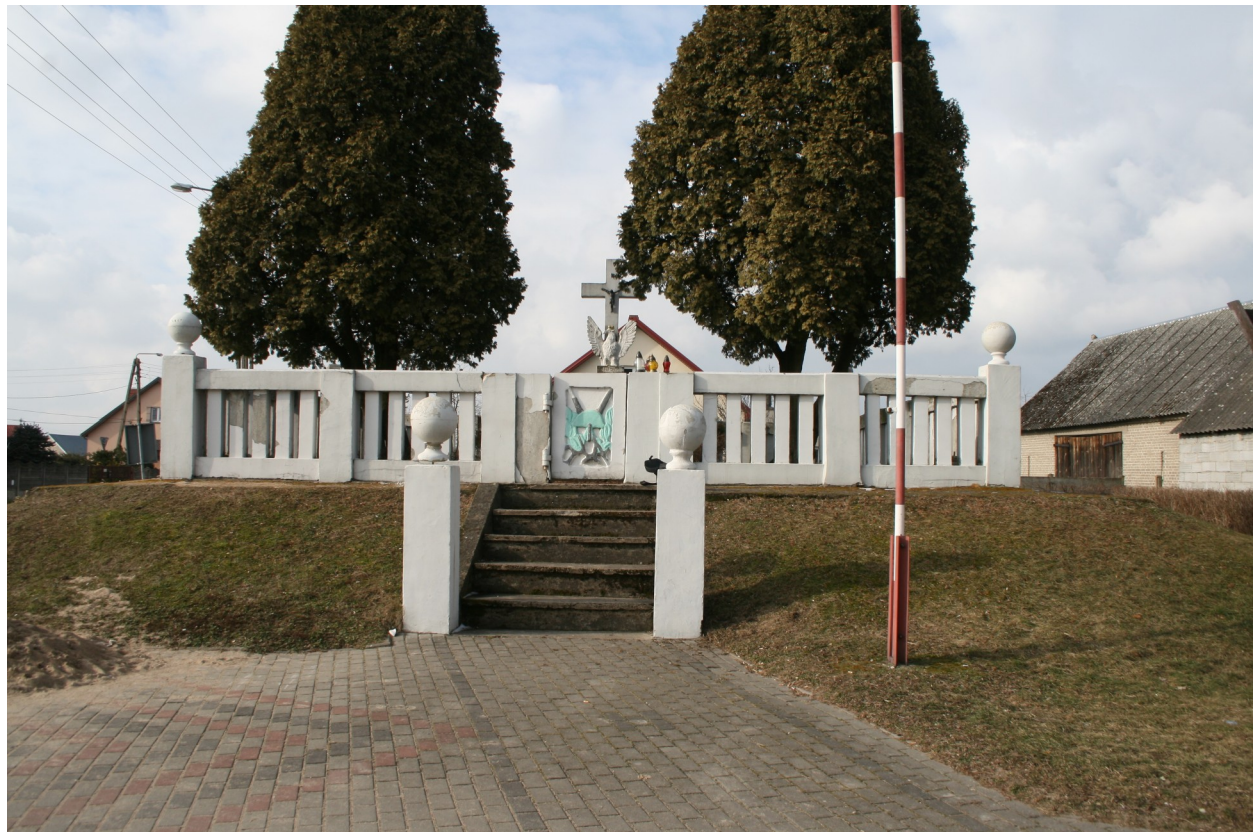
NOWOGRÓD, POMNIK MŁODYM BOHATEROM 1920

Cmentarz zlokalizowany jest w Nowogrodzie przy skrzyżowaniu ulic Miastkowskiej i Poległych. Nad zbiorową mogiłą poległych żołnierzy usypany jest kopiec, na którym usytuowano betonowe ogrodzenie złożone z przęseł dzielonych słupkami. Ogrodzenie tworzy kwadratową kwaterę o bokach długości ok. 9m. Narożne słupki kwatery są wyższe od pozostałych i zwieńczone kulami. Do wnętrza ogrodzenia prowadzą betonowe stopnie flankowane u podstawy z obu stron słupkami zwieńczonymi kulami. U szczytu schodów masywna, betonowa furtka ozdobiona z frontu płaskorzeźbą przedstawiającą w dość uproszczonej formie hełm na tle skrzyżowanych karabinów i po bokach gałęzie, prawdopodobnie laurowe. Na tylnej ścianie ogrodzenia pomnik w formie prostej, architektonicznej steli zwieńczonej masywnym krzyżem. W centralnej części steli wnęka z tablicą inskrypcyjną podtrzymywaną przez płaskorzeźbione, stylizowane anioły. Na tablicy wymienione nazwiska części poległych. Pod inskrypcją gałązki lauru. Masywny krzyż osadzony na przyczółku. W centralnej części przyczółka napis: MŁODYM BOHATEROM. U podstawy krzyża rzeźba orła, formą nawiązującego do przedstawień z okresu powstania listopadowego i 1919r. Na przedniej ścianie podstawy orła data – 1920. Na krzyżu metalowa pasyjka.

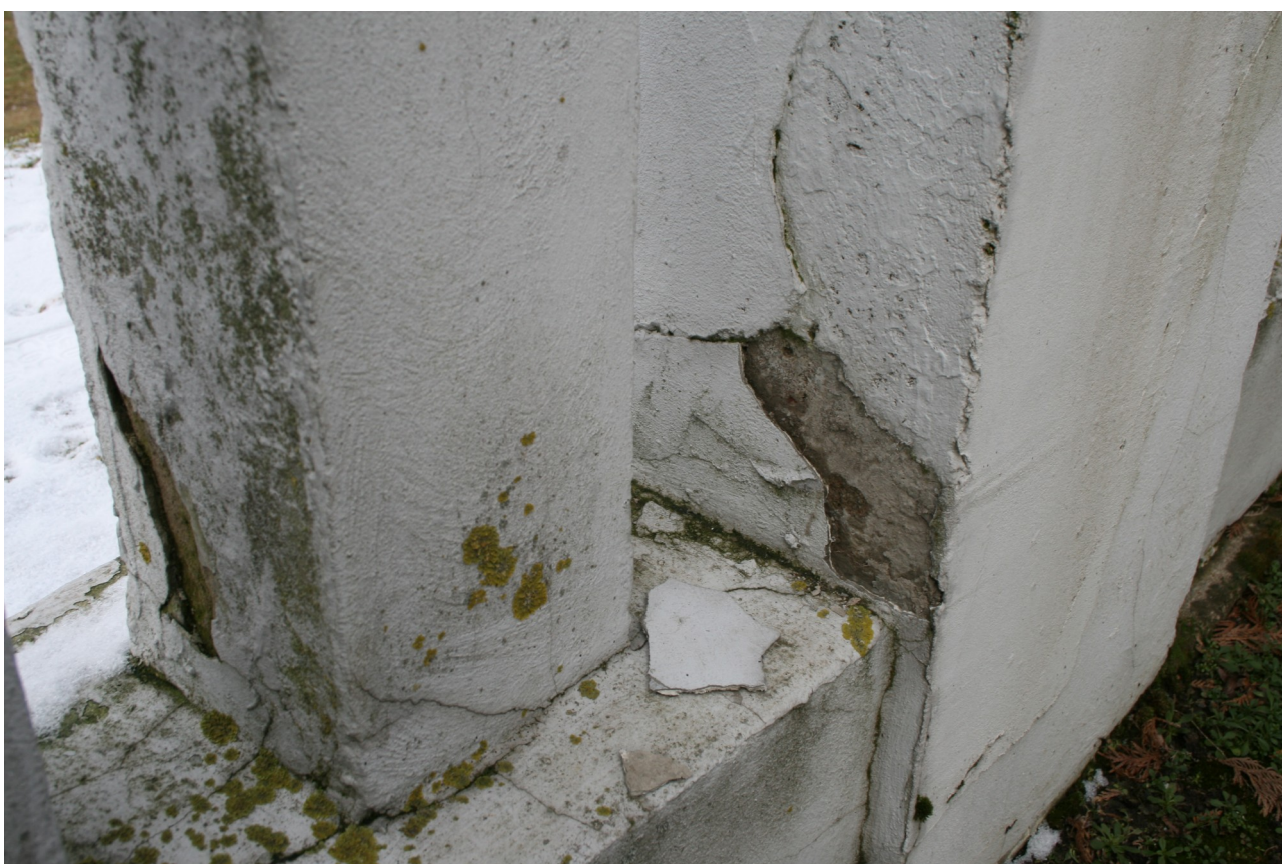
NOWOGRÓD, POMNIK MŁODYM BOHATEROM 1920. FRAGMENT. NA CAŁEJ POWIERZCHNI WIDOCZNE JEST ZŁUSZCZANIE I ODSPAJANIE WARSTW POWIERZCHNIOWYCH – SZPACHLI, WARSTW FARBY CZY WIĘKSZYCH, PÓŹNIEJSZYCH UZUPEŁNIEŃ.

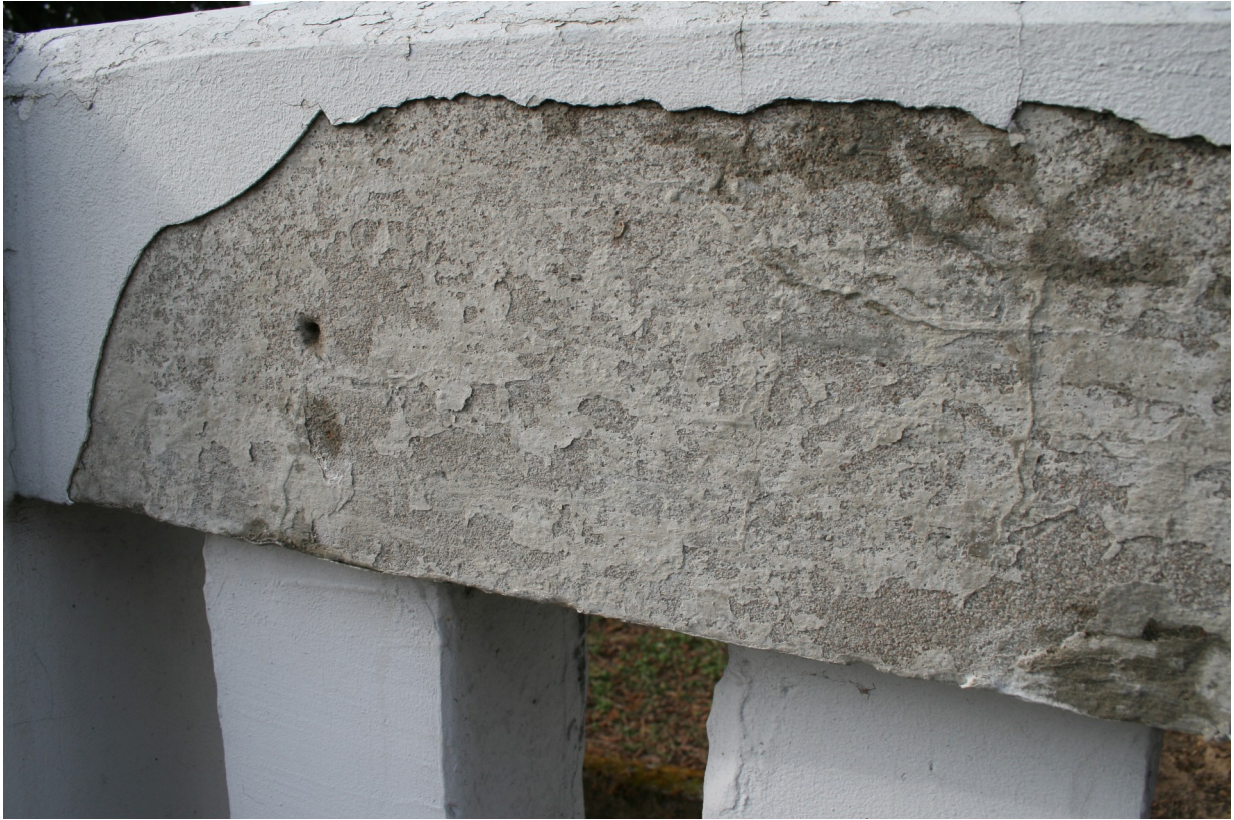
NOWOGRÓD, POMNIK MŁODYM BOHATEROM 1920. FRAGMENT. WARSTWY NAPRAWCZE NAKŁADANE BYŁY NA NIEOCZYSZCZONĄ POWIERZCHNIĘ CO WPŁYWAŁO NA ICH SŁABĄ PRZYCZEPNOŚĆ DO PODŁOŻA

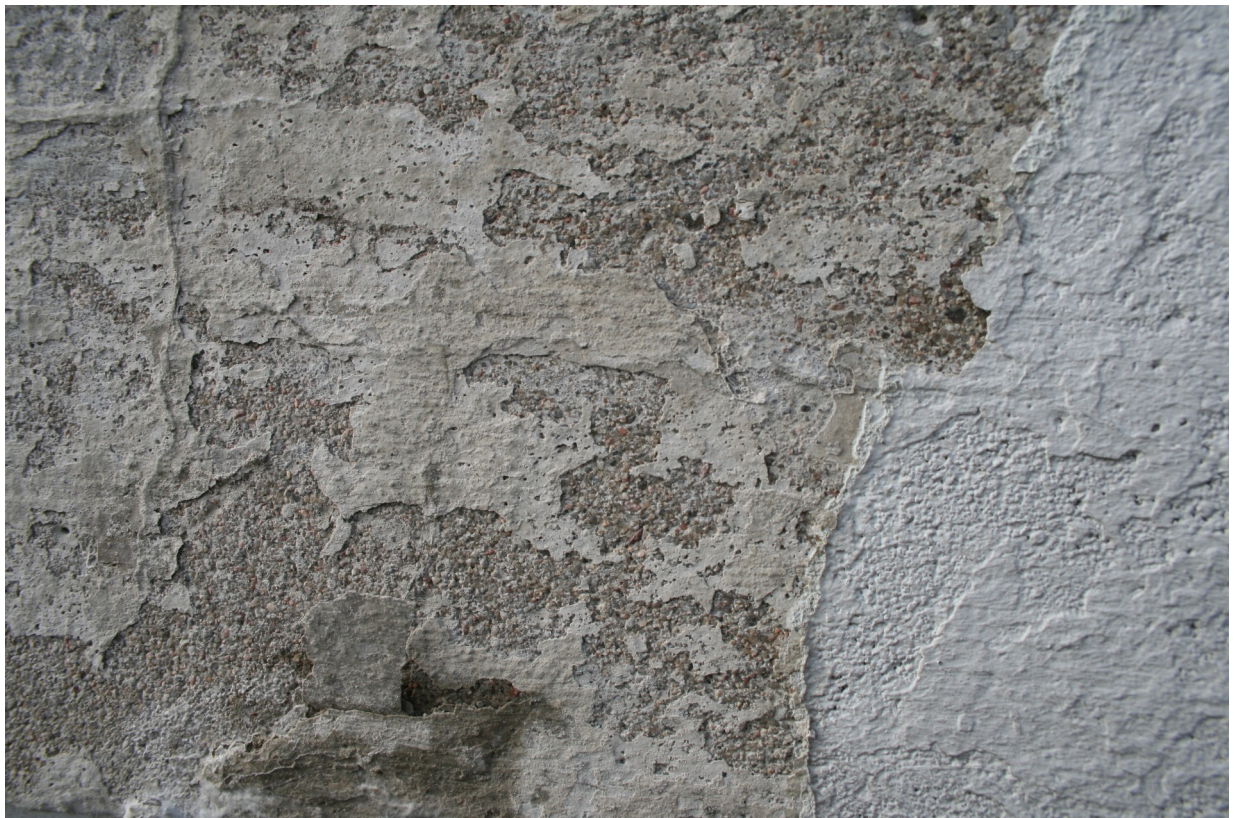
NOWOGRÓD, POMNIK MŁODYM BOHATEROM 1920. WIDOCZNE KILKA WARSTW FARB I CIENKICH ZACIEREK. WIDOCZNA JEST TAKŻE PIERWSZA, ORYGINALNA, SILNIE PRZEMYTA WARSTWA BIAŁEJ FARBY, PRAWDOPODOBNIENIE MLECZKA WAPIENNEGO LUB WAPIENNO CEMENTOWEGO CEMENTOWEGO

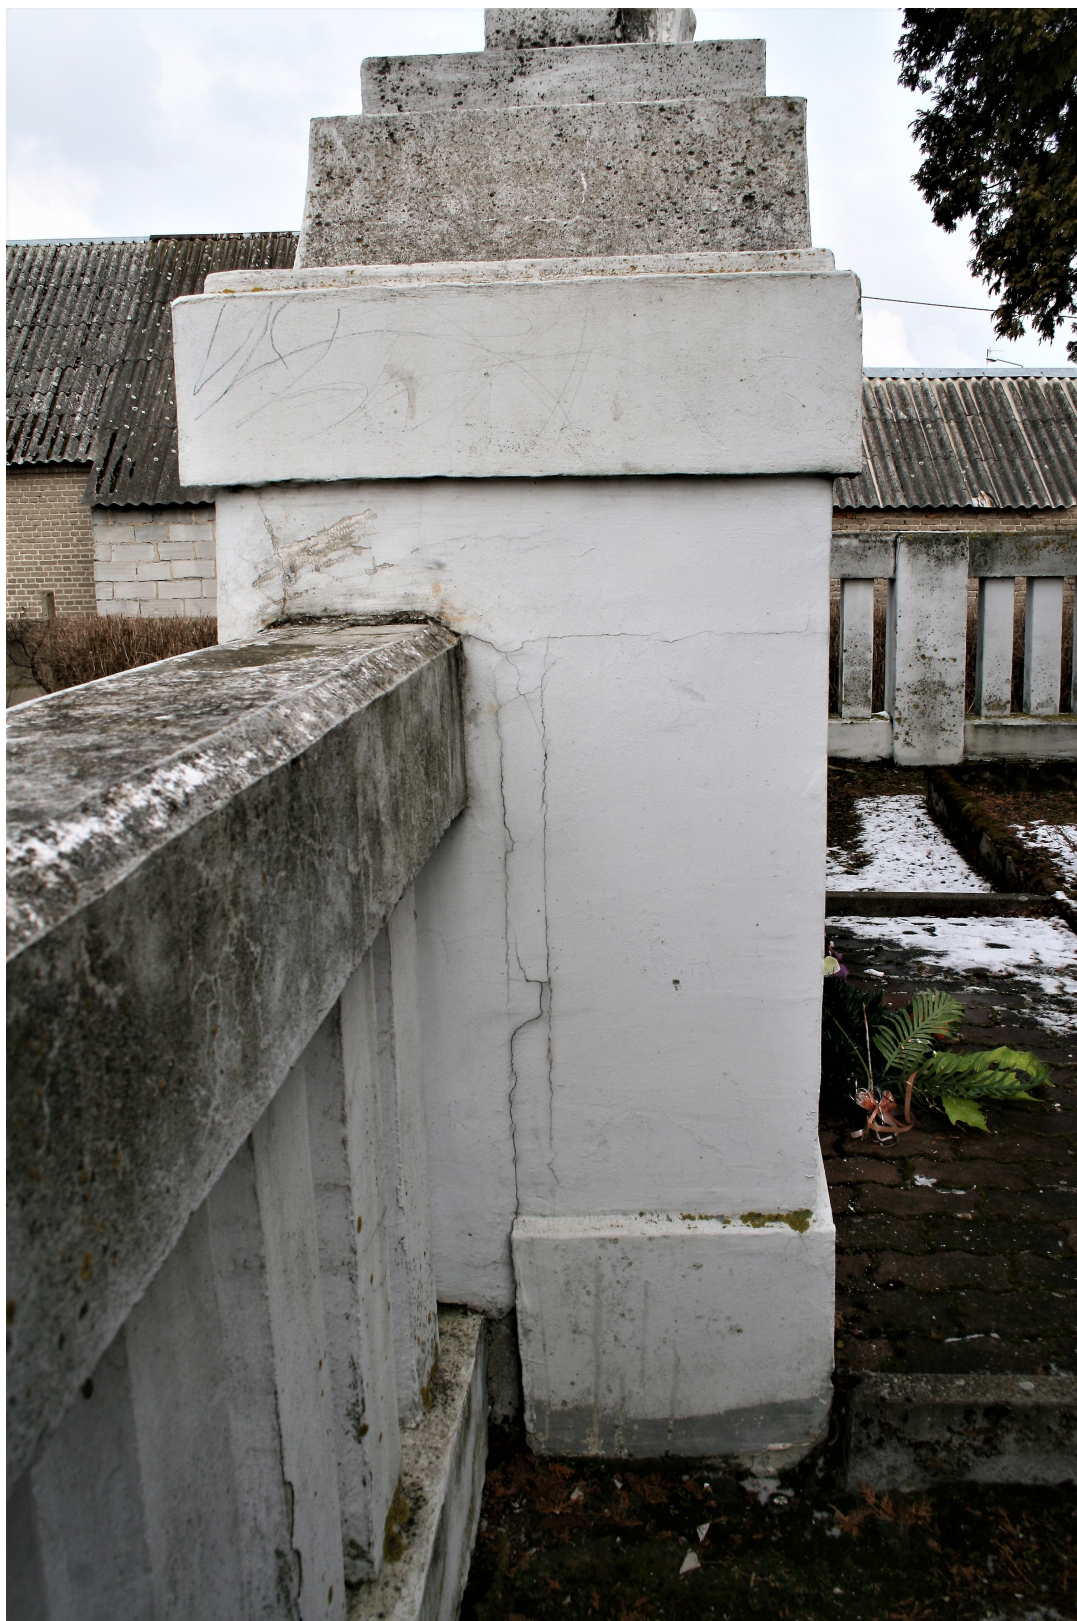
NOWOGRÓD, POMNIK MŁODYM BOHATEROM 1920. UWIDOCZNIĄ SIĘ LICZNE SPĘKANIA POWIERZCHNIOWE ORAZ PĘKNIĘCIA W MIEJSCACH ŁĄCZENIA POSZCZEGÓLNYCH BETONOWYCH ELEMENTÓW

Wilgoć i zmienne warunki atmosferyczne (wahania temperatury) powodują mikropęknięcia na powierzchniach materiałów porowatych, szpachli i powłok farb. Woda przedostaje się nimi głębiej i powoduje coraz głębszą dezintegrację. Następują zjawiska złuszczenia i odspajania się warstw. Na zawilgoconych powierzchniach pojawiają się kolonie mikroorganizmów. Wilgoć i kurz są pożywką dla glonów i grzybów i ich postaci symbiotycznej – porostów. W miejscach ocienionych pojawiają się mchy. W dużych ilościach występują też kolonie sadzakowatych powodując czarne, plamiaste przebarwienia

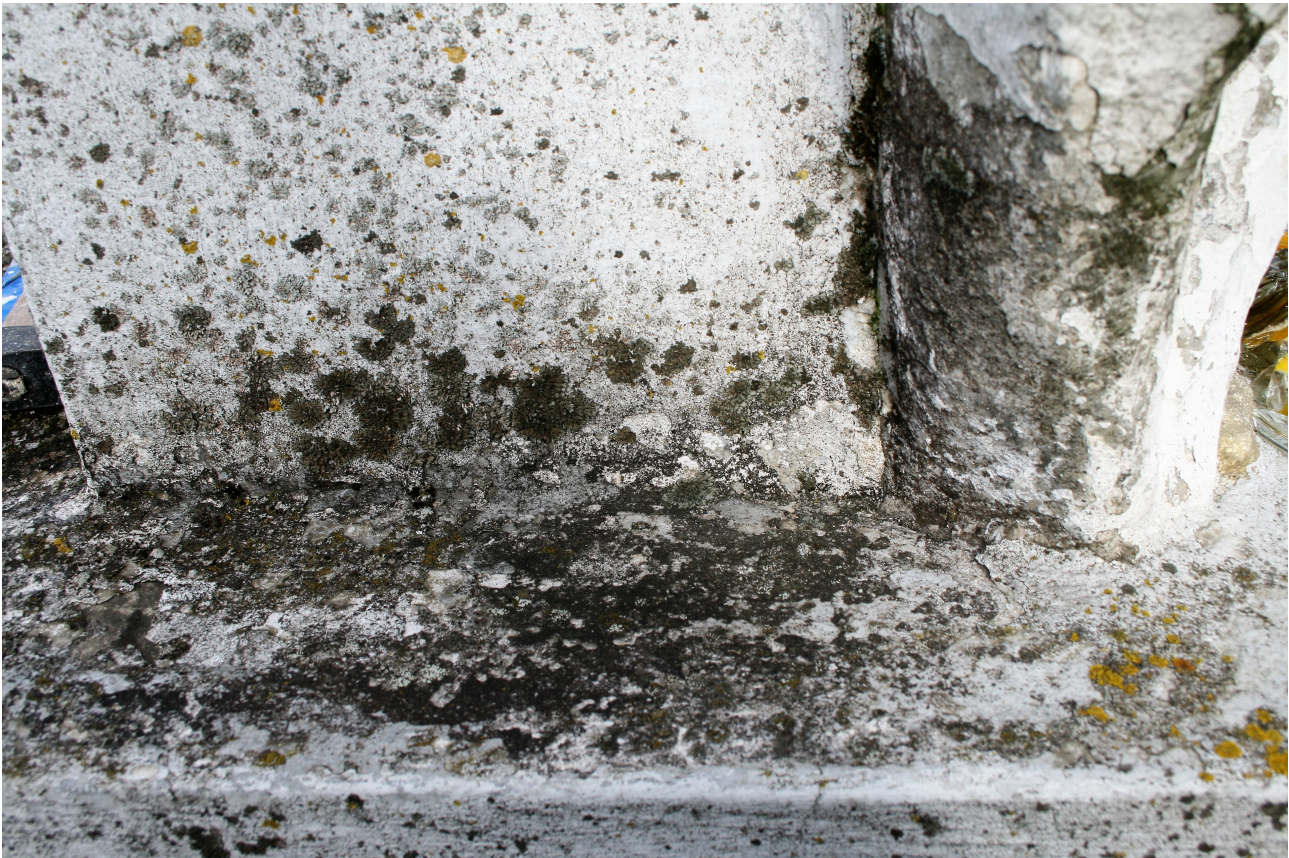
NOWOGRÓD, POMNIK MŁODYM BOHATEROM 1920. PORASTANIE MIKROORGANIZMÓW NA ZAWILGOCONYCH POWIERZCHNIACH

Glony i grzyby rozwijające się na powierzchniach tynków wydzielają do otoczenia kwasy organiczne, które niszczą nie tylko powłoki malarskie ale i głębsze warstwy tynków.

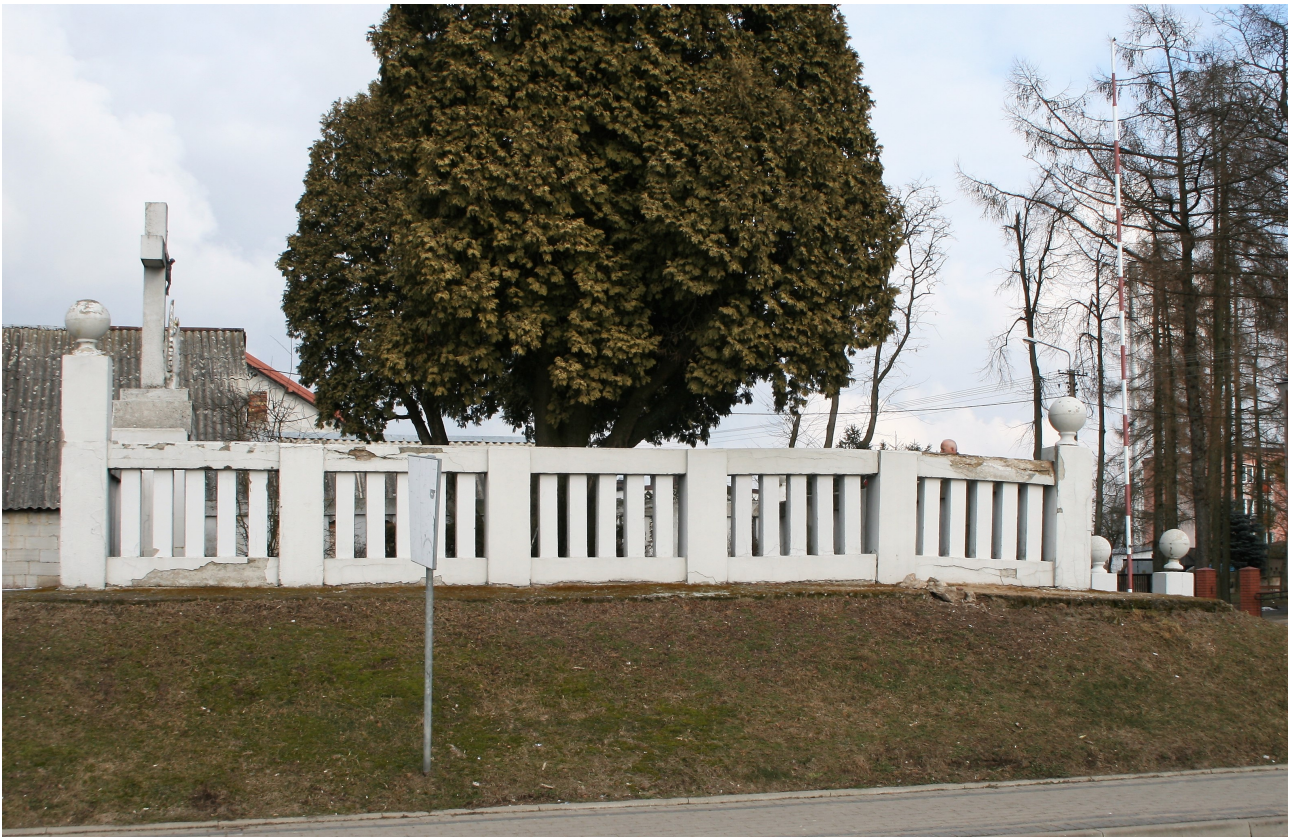
W wyniku osiadania gruntu nasypu południowy narożnik ogrodzenia uległ zapadnięciu. Powstałe naprężenia spowodowały liczne spękania mechaniczne elementów ogrodzenia. Przenikająca w głąb struktury betonu woda powodowała destrukcję zarówno mechaniczną (zamarzanie) jak i chemiczną.

NOWOGRÓD, POMNIK MŁODYM BOHATEROM 1920. ZAPADNIĘCIE POŁUDNIOWEGO NAROŻNIKA OGRODZENIA SPOWODOWAŁO PĘKANIE I DESTRUKCJĘ ELEMENTÓW BETONOWYCH WRAZ Z KOROZJĄ ZBROJENIA

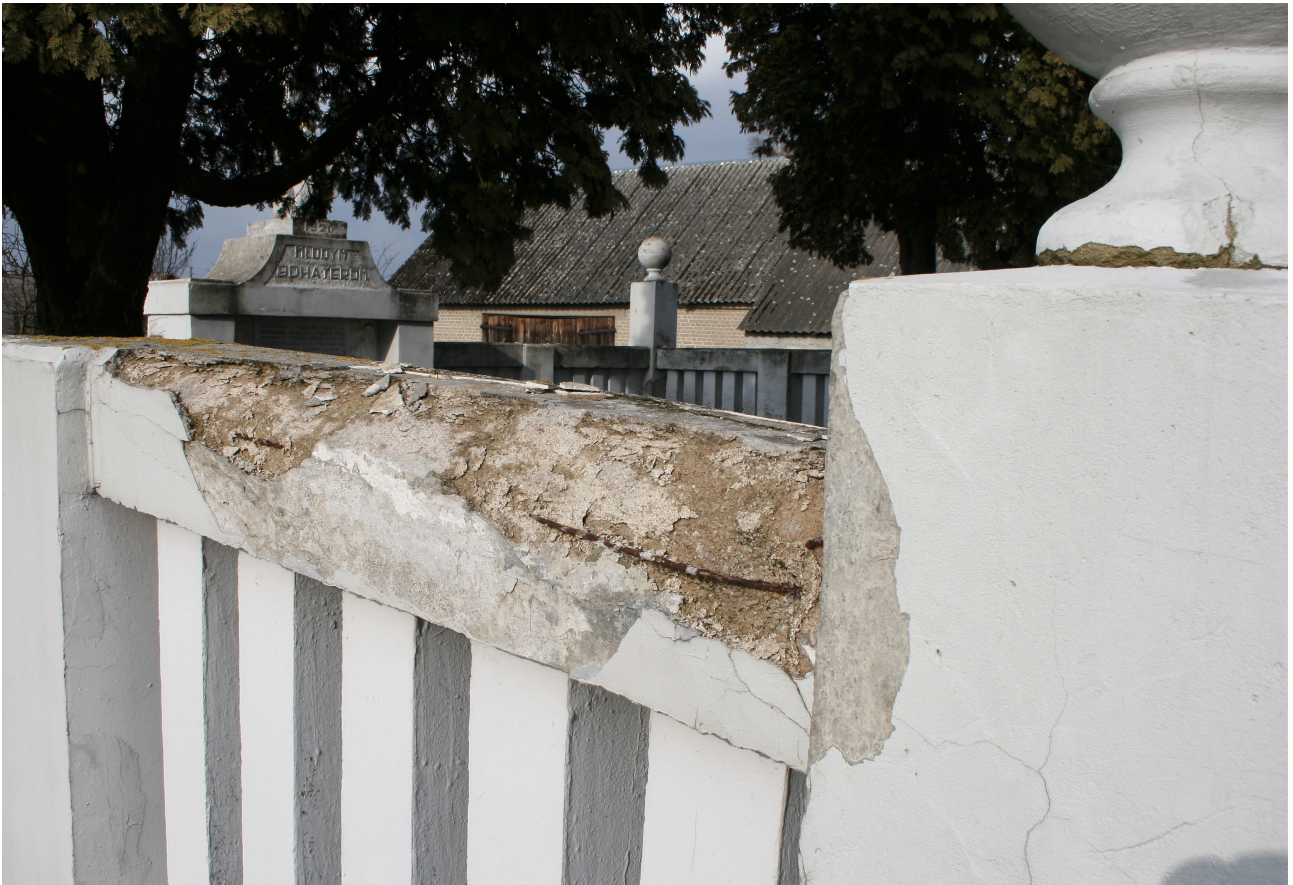
Uszkodzenia elementów żelbetowych można podzielić na uszkodzenia do których dochodzi w samej zaprawie betonowej (korozja betonu) oraz uszkodzenia wynikające z korozji zbrojenia. Do destrukcji betonu bez udziału korozji zbrojenia dochodzi zwykle w wyniku działania czynników zewnętrznych – zamarzania, obciążeń chemicznych, zużycia eksploatacyjnego. W młodym betonie zbrojenie chronione jest przed korozją dzięki wysokiej zasadowości wody znajdującej się w porach. Przy wartościach odczynu pH powyżej 12,5 na powierzchni metalowego zbrojenia tworzy się cienka warstwa tlenków powstrzymująca proces uwalniania się żelaza. Gdy następuje spękanie i rozszczelnianie się betonu, wskutek wnikania CO₂ następuje karbonatyzacja betonu i odczyn pH spada poniżej 10, lub gdy zawartość chlorków przekroczy wartość krytyczną, dotychczasowa, „naturalna” powłoka antykorozyjna zostaje utracona. Przy równoczesnej obecności wilgoci jako elektrolitu i tlenu dochodzi do korozji metalowego zbrojenia. Ponieważ korodujący metal „puchnie” i zwiększa swoją objętość dochodzi do rozsadzania i odłupywania betonowej otuliny.

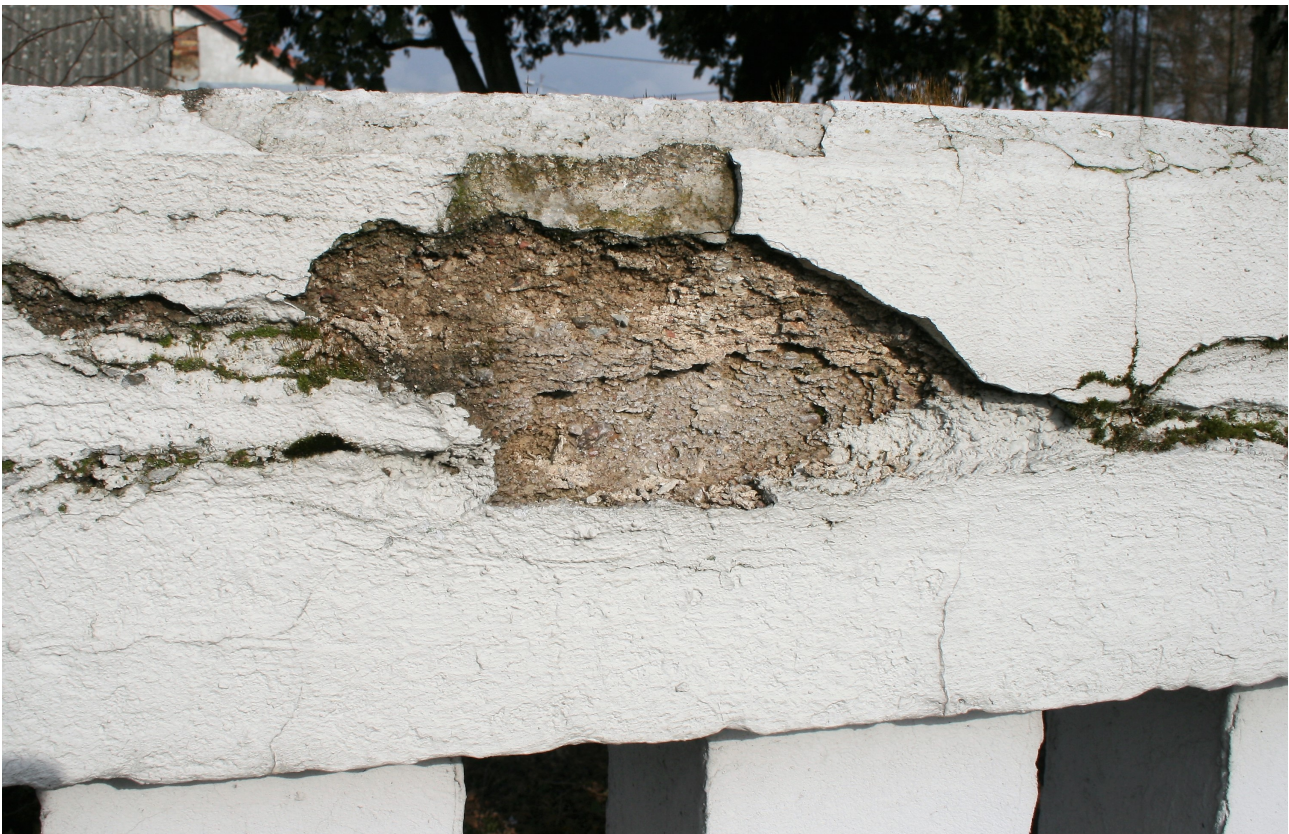
NOWOGRÓD, POMNIK MŁODYM BOHATEROM 1920. KOROZJA BETONU

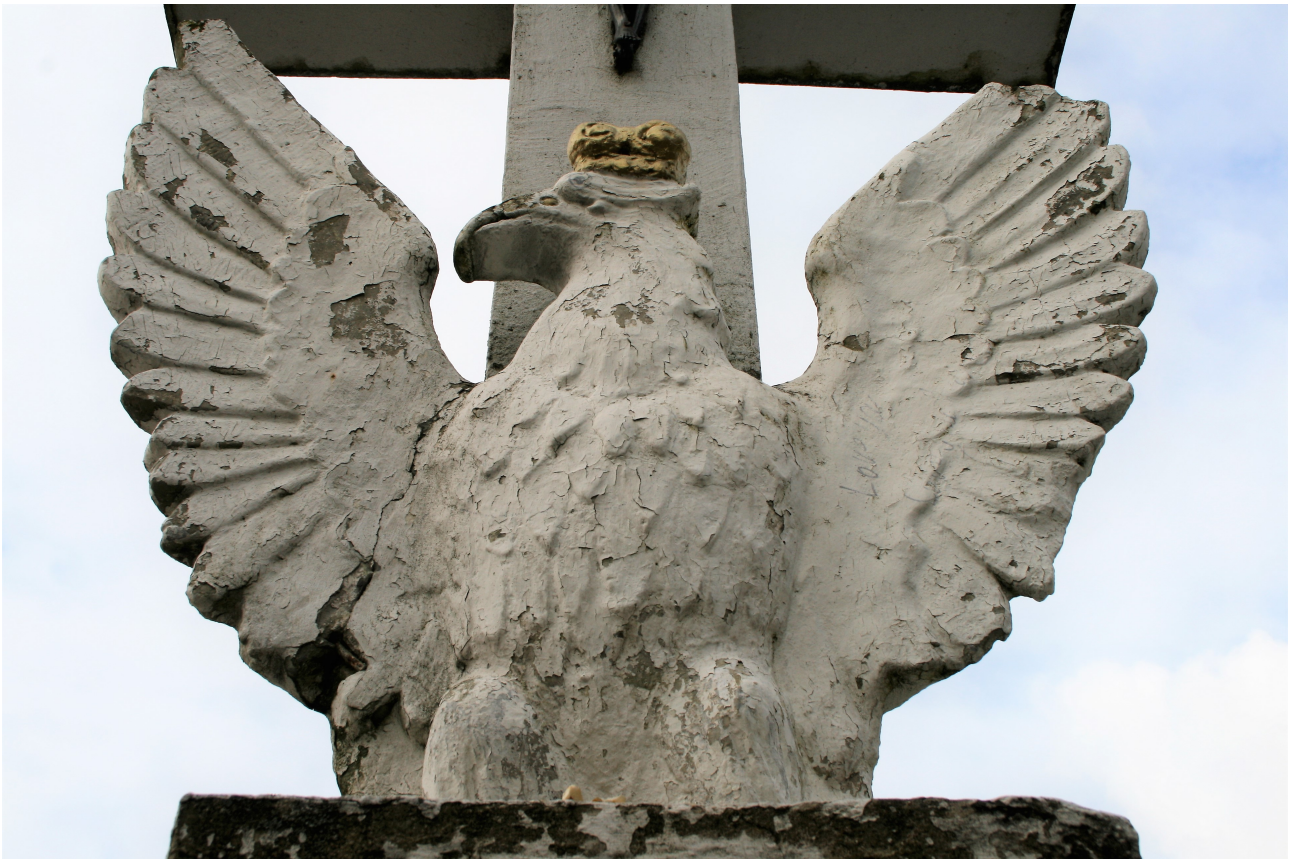
NOWOGRÓD, POMNIK MŁODYM BOHATEROM 1920. KORROZJA BETONU NOWOGRÓD, POMNIK MŁODYM BOHATEROM 1920. ORZEŁ – WIDOCZNE SPĘKANIA I ZŁUSZCZENIA POWŁOK POWIERZCHNIOWYCH, PĘKNIECIE U NASADY SKRZYDŁA, UBYTKI FORMY

Płaskorzeźbione elementy pomnika – orzeł i tablica inskrypcyjna oraz dekoracja furty ogrodzenia noszą ślady wielokrotnych napraw – uzupełnień ubytków i wykruszeń, szpachlowania powierzchni i przemalowań. Wykonywane one były niewłaściwymi materiałami, które nakładano bez dokładnego oczyszczenia podłoża przez co nie uzyskały odpowiedniej przyczepności, zatarły ostrość rysunku rzeźbionych elementów oraz, jak w przypadku furty, zniekształciły ich formę i czytelność. Opracowanie estetyczne i zastosowana kolorystyka cechuje się dużą dowolnością niewiele mając wspólnego z oryginalnym opracowaniem. Pod złuszczającymi się warstwami uwidaczniają się wcześniejsze, odmienne od obecnego wymalowania. Konieczne jest przeprowadzenie prac konserwatorskich polegających m.in. na usunięciu warstw wtórnych do pierwszej warstwy oryginalnej, a tym samym uczynienie oryginalnej formy oraz rekonstrukcja kolorystyki, o ile powierzchnie płaskorzeźbione były pierwotnie polichromowane, co zostanie wykazane podczas prac konserwatorskich. Należy również przywrócić pierwotną formę płaskorzeźbie na furcie
